**VIA 25 APRILE - SENSO DI PERCORRENZA: DALLA ROTATORIA DIREZIONE CENTRO  
VILLALAGARINA**

### **Caratteristiche di percorribilità**

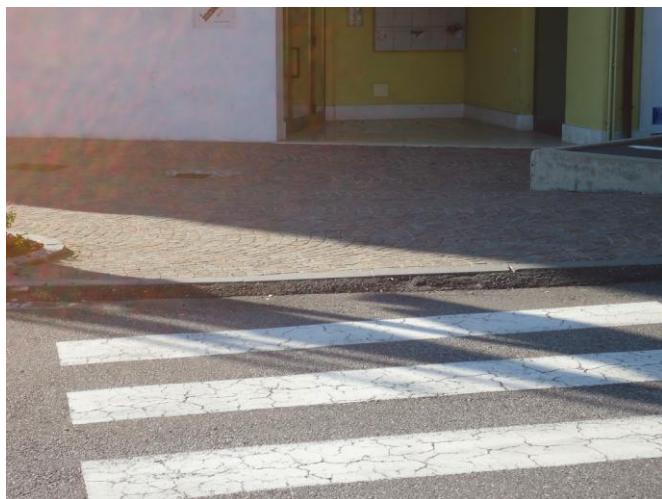
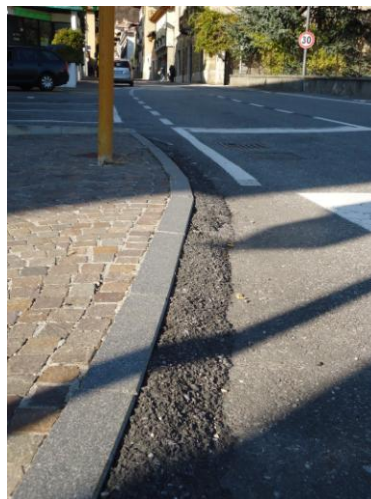
- all'altezza del primo attraversamento pedonale, sul lato destro (n. civici dispari) si consiglia di raccordare la pavimentazione col cordolo del marciapiede; esso presenta un dislivello che va dai 2 ai 5 cm di altezza. Sul lato sinistro (n. civici pari), lo svicolo ha una pavimentazione irregolare. Se possibile allungarlo; attualmente è di 19 cm con pendenza del 15%.

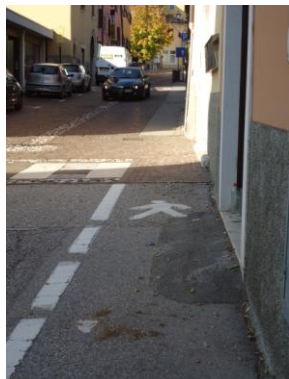
- il marciapiede subisce un restringimento a causa della presenza di uno scivolo per l'ingresso al portone del n. civico 11, lasciando un passaggio residuo di soli 55 cm.

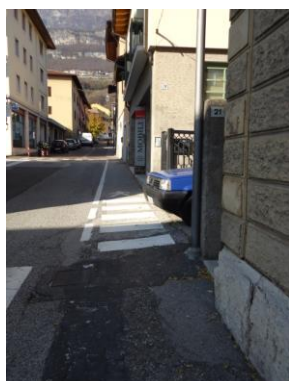
- la pavimentazione a ridosso del secondo attraversamento pedonale (n. civico 21) è irregolare

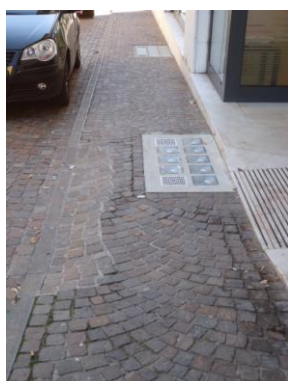
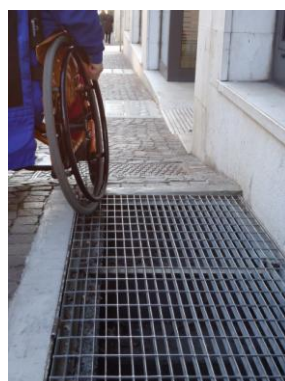
- il marciapiede subisce un restringimento all'altezza del n. civico 24 (da 120 cm a 86 cm) a causa della presenza di uno scivolo (12% di pendenza) per l'ingresso ad un esercizio
